# 平成28年（2016年）熊本地震 石積構造物を中心とした調査・分析結果 その1：熊本城の石垣の被害

## 調査の概要

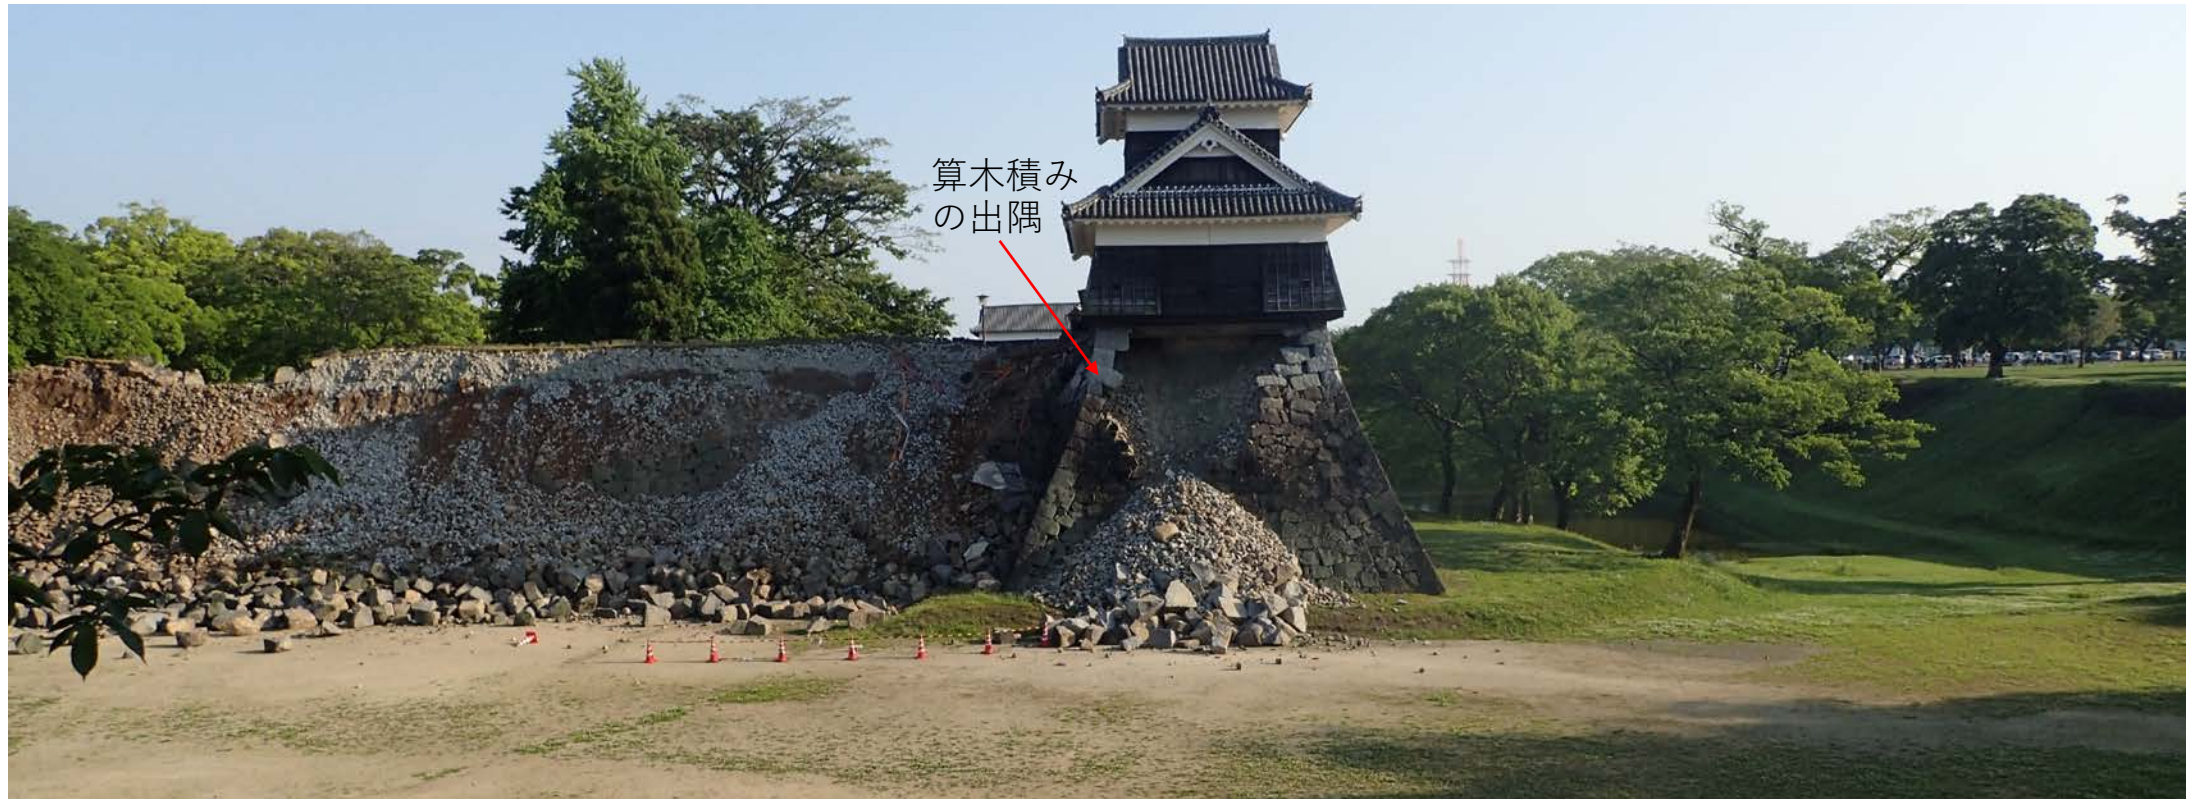
## 戌亥櫓北石垣と長堀の崩壊状況

戌亥櫓（写真中央）はかろうじて角石に支持されています。飯田丸五階櫓や西大手門、南大手門も同様の形式で残存しています。出隅は直方体の角石の短辺と長辺を交互に積む算木積みと呼ばれる形式で、櫓の自重は出隅の反った曲線に沿う方向に角石が力を伝達して支えられていると考えます。逆に、この力の伝達機構により角石間の摩擦強度が増して、出隅が崩壊を免れた可能性もあります。東側の石垣（写真左）は4/14前震で一部崩壊と報じられましたが、4/16本震では完全に崩壊しました。

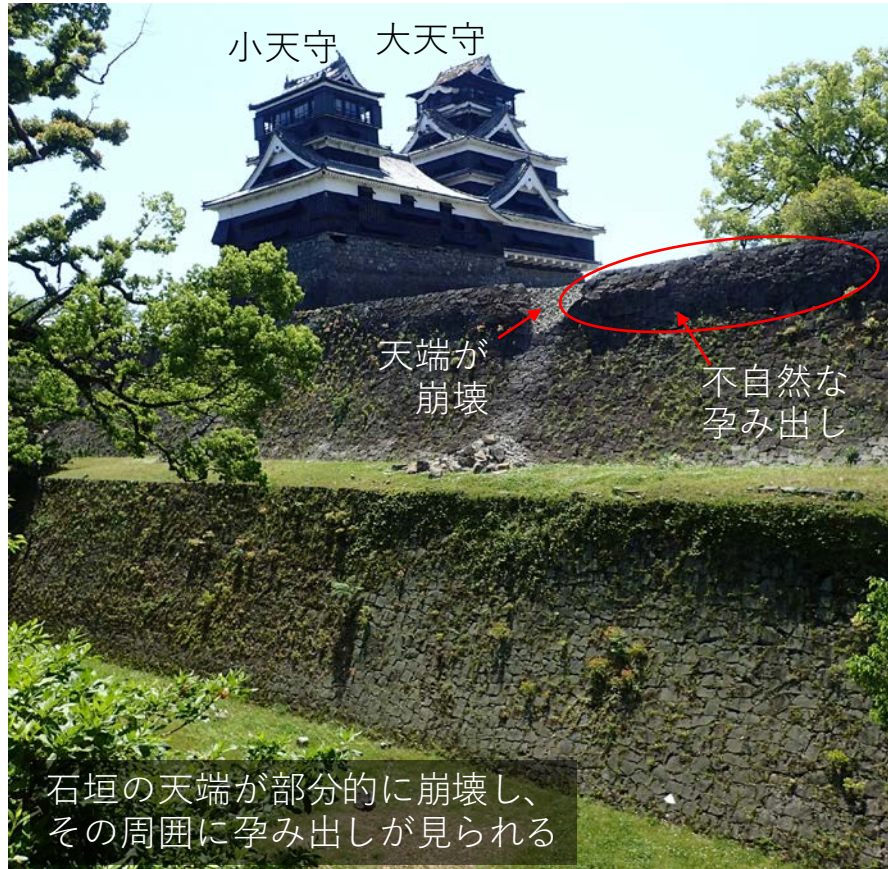
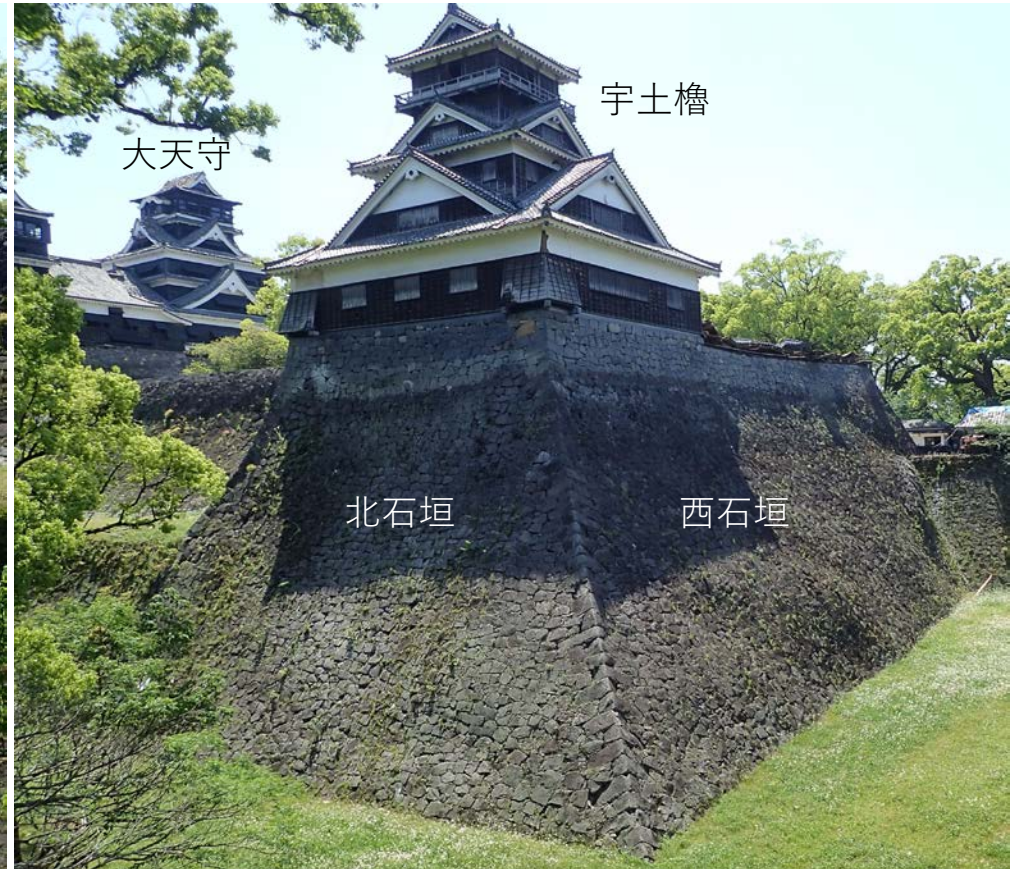
## 宇土櫓石垣

本丸石垣は天端の一部が崩壊し、その周囲は石垣特有の反りが失われて不自然に孕み出しています。一部でも崩壊箇所の周辺ではこのような変状が多数確認されました。力学的な安定性が損なわれている可能性もあるため注意が必要です。宇土櫓に目立った被害はないようにも見えますが、石垣の法面は幾らか起伏があるように感じられました。本調査では宇土櫓北・西石垣のレーザースキャンを実施し、桑原（1984）の計測結果との比較により、石垣の変状を分析しています。

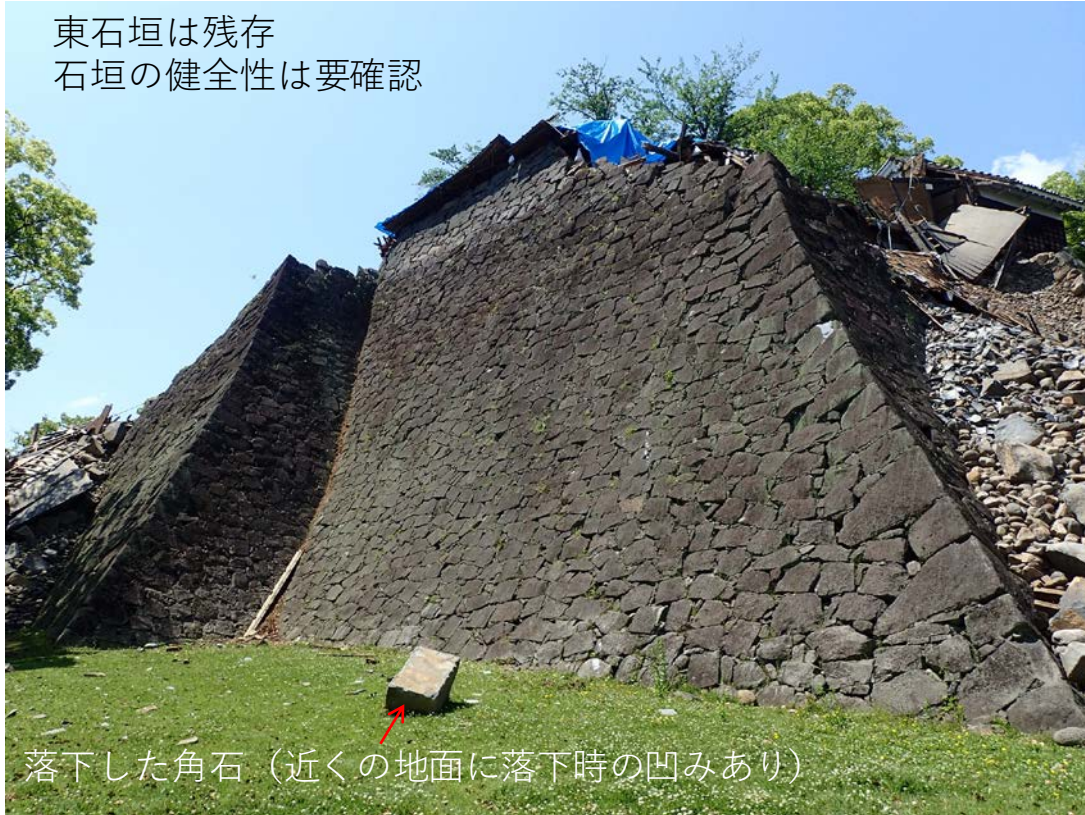
東石垣は残存  
石垣の健全性は要確認

北十八間櫓と東十八間櫓は石垣法面の崩壊により倒壊しました。北十八間櫓は北石垣が完全に崩壊したものの、出隅と東石垣は概ね原型を留めています。東西方向と南北方向で地震外力に違いがあったのか、崩壊は法面のどこからどのような機構で発生したのか、東石垣は健全であるか（再構築の必要はないか）、今後の分析により明らかにしていくことが重要と考えます。

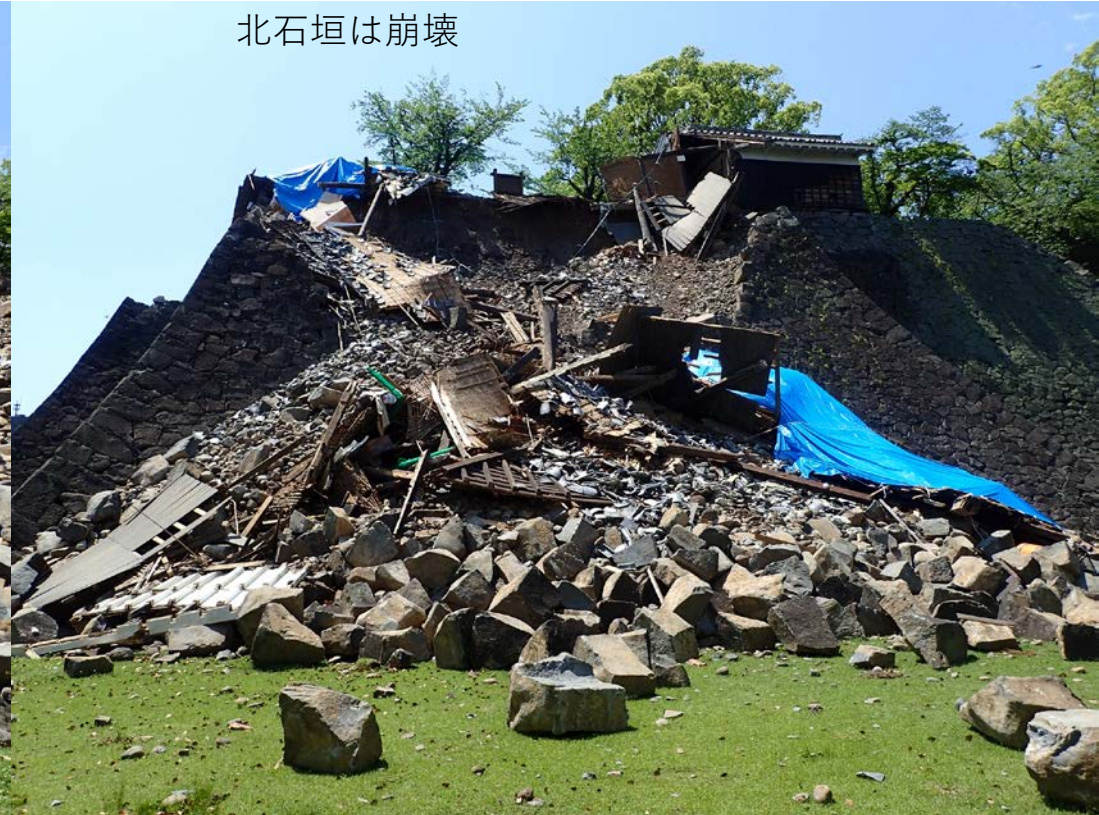
北石垣は崩壊

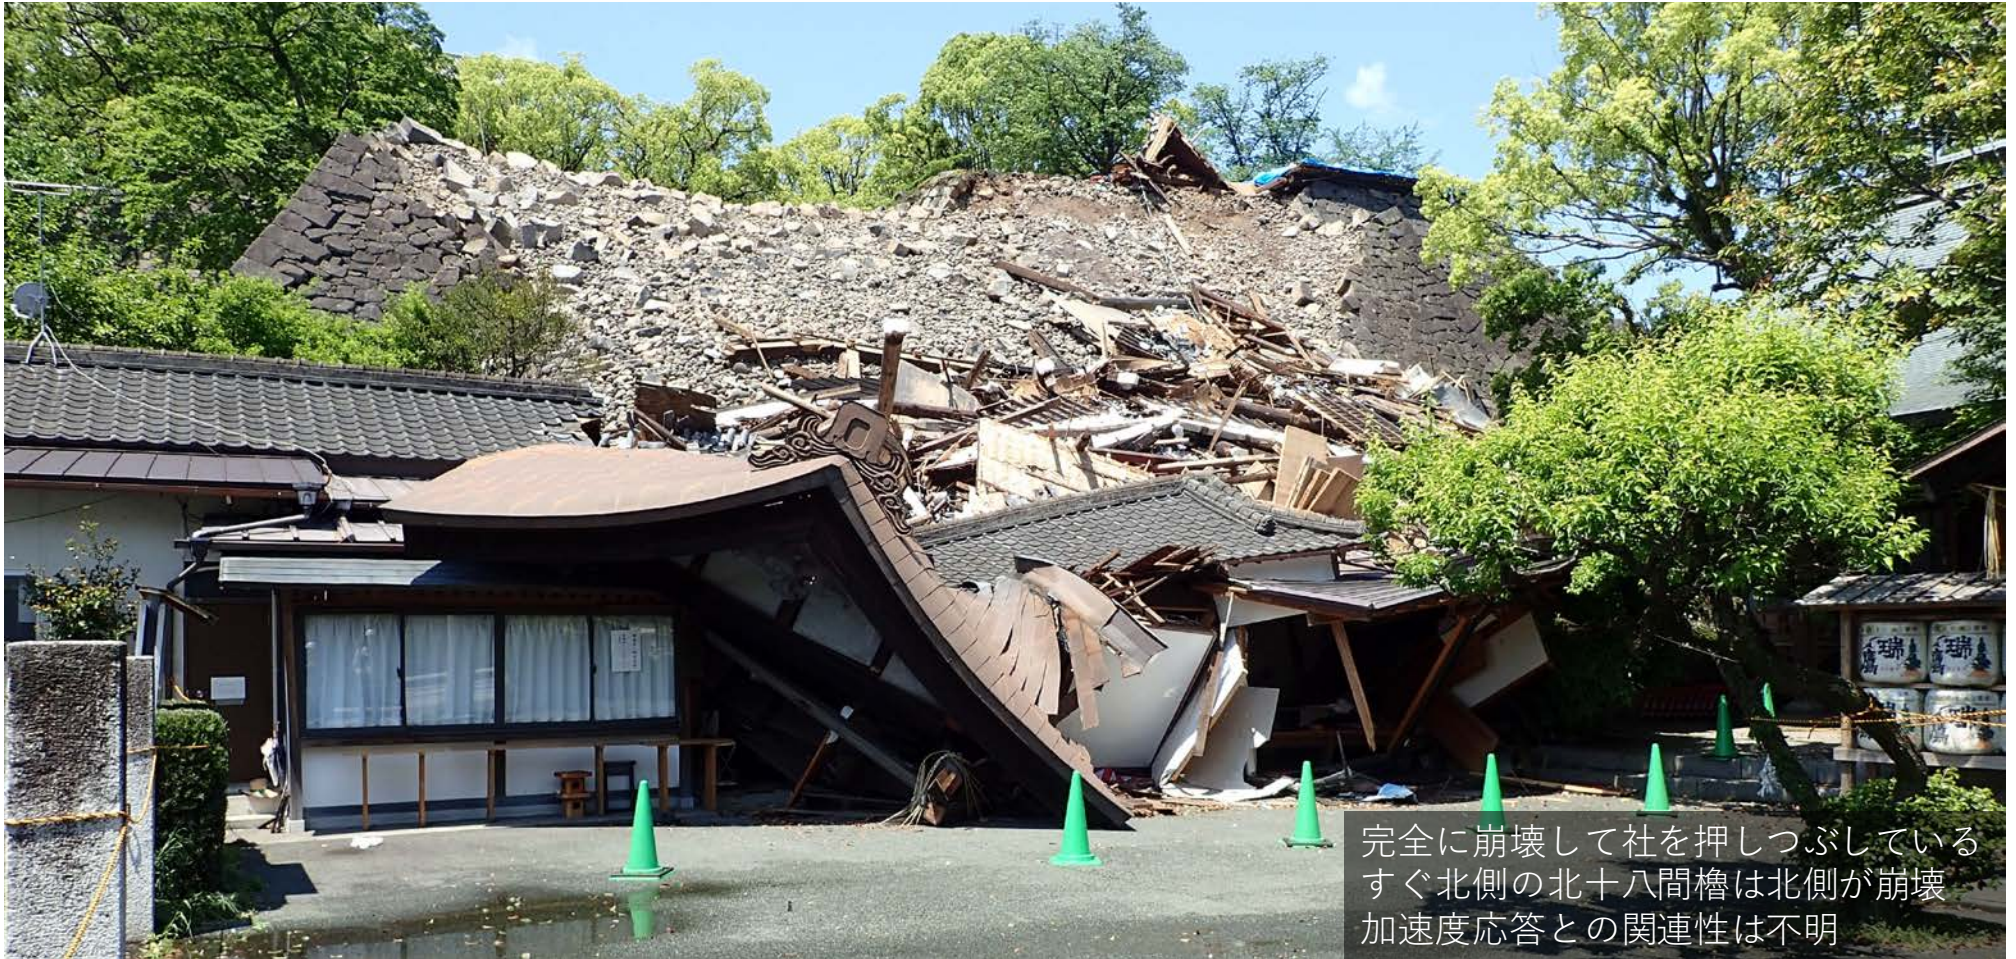
## 東十八間櫓東石垣（熊本大神宮の背後）

完全に崩壊して社を押しつぶしている  
すぐ北側の北十八間櫓は北側が崩壊  
加速度応答との関連性は不明

東十八間櫓東石垣は完全に崩壊して熊本城稲荷の社務所を押しつぶしました。本震発生は真夜中であり、石垣の崩壊が人的被害が発生しなかったことは不幸中の幸いと言えるでしょう。

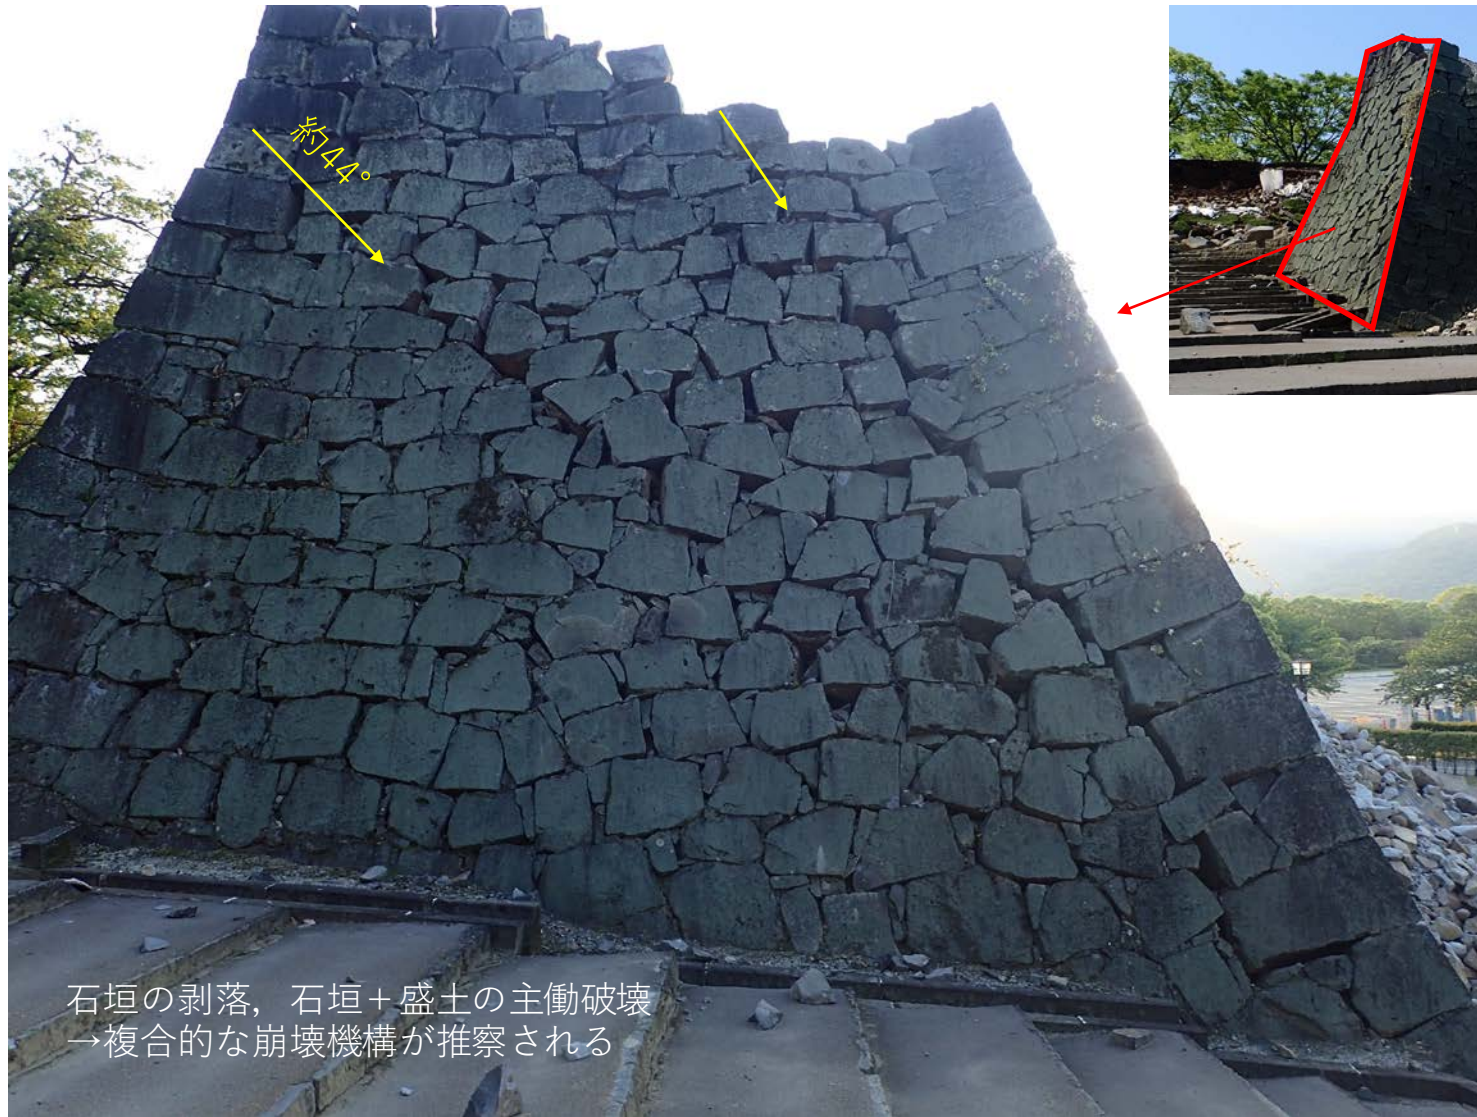
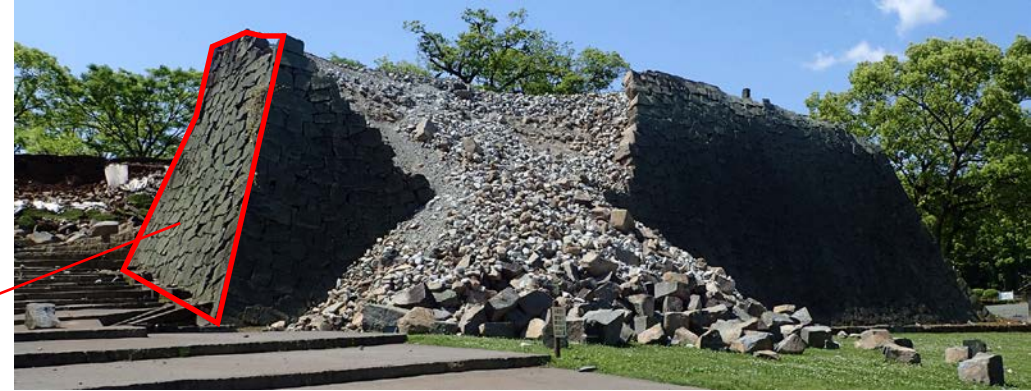
## 二の丸御門

二ノ丸御門の崩壊法面の側方では、石垣の破壊メカニズムを見て取ることができます。石垣には明瞭に2つの破壊線が形成されており、急な角度の破壊線は地震動を繰返し受けたことによる石垣の剥離、緩い角度（約44度）の破壊線は石垣内部の地盤と連動した主働破壊と推察します。このような崩壊メカニズムは、石積みと地盤の力学的相互作用を評価できる手法により評価することが重要です。

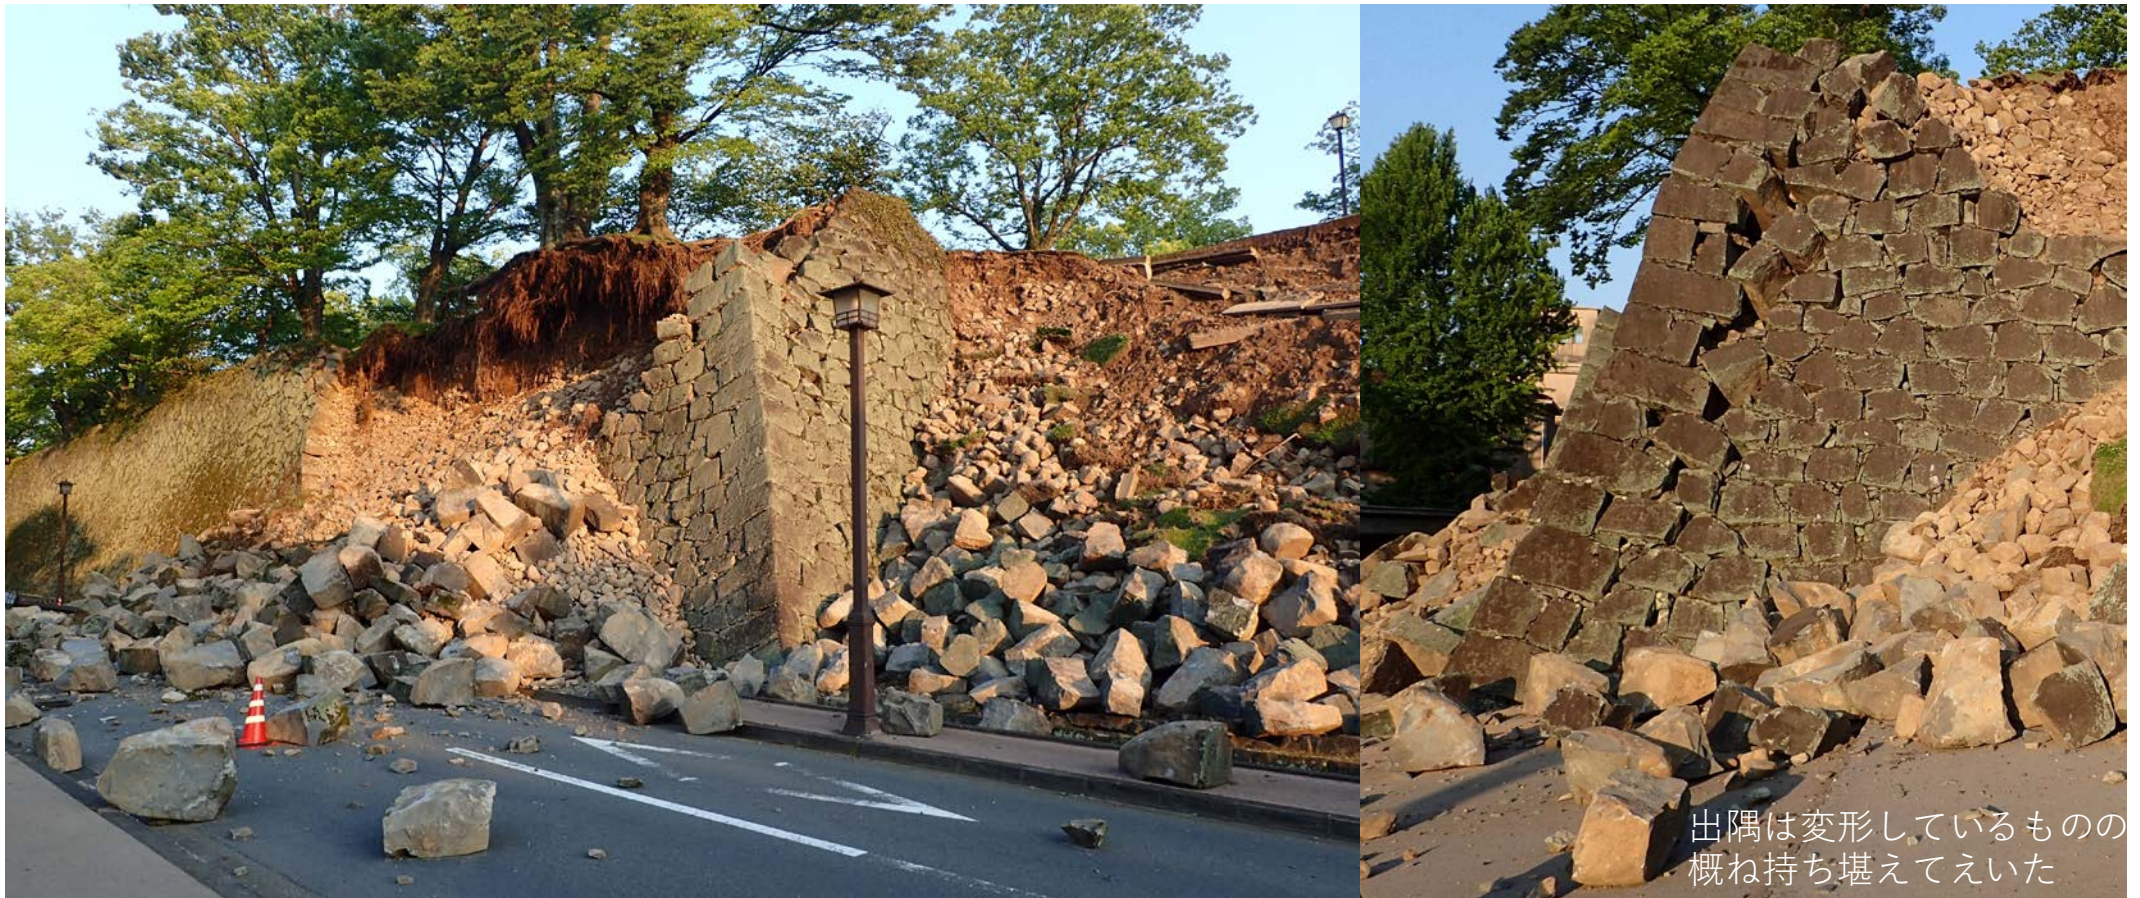
## 百間石垣

4/14前震で一部が崩壊した百間石垣は4/16本震でさらに多数の箇所が崩壊しました。

角石と平石の目開き（右写真）は、程度の違いこそあれ多数の箇所で見受けられました。隙間なく緻密に角石を積んだ出隅と、間詰め石で隙間を埋めながら平石を積んだ法面の応答特性の違いに起因するものと考えます。

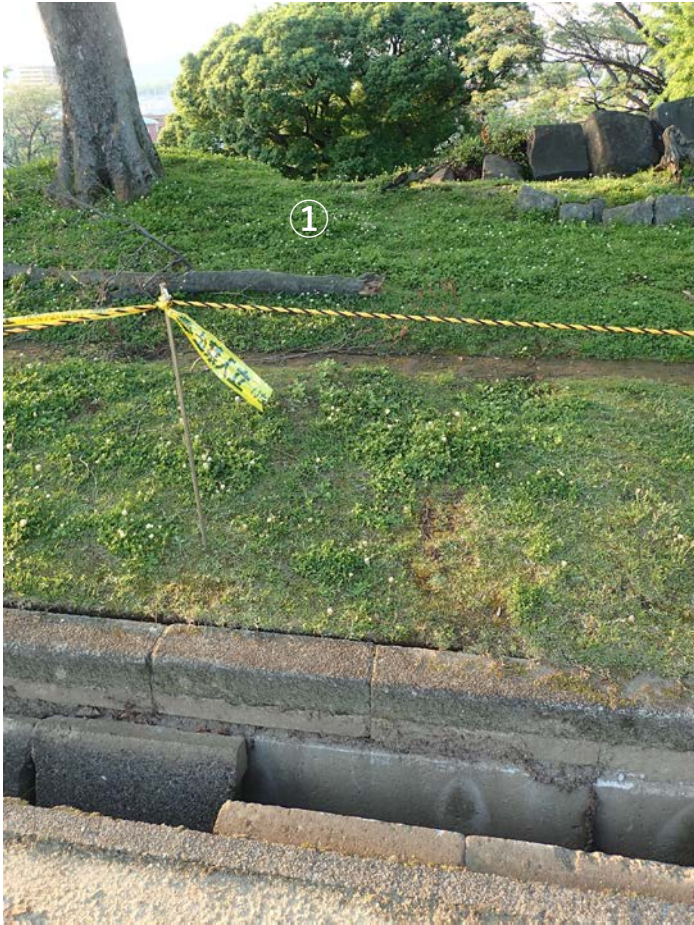
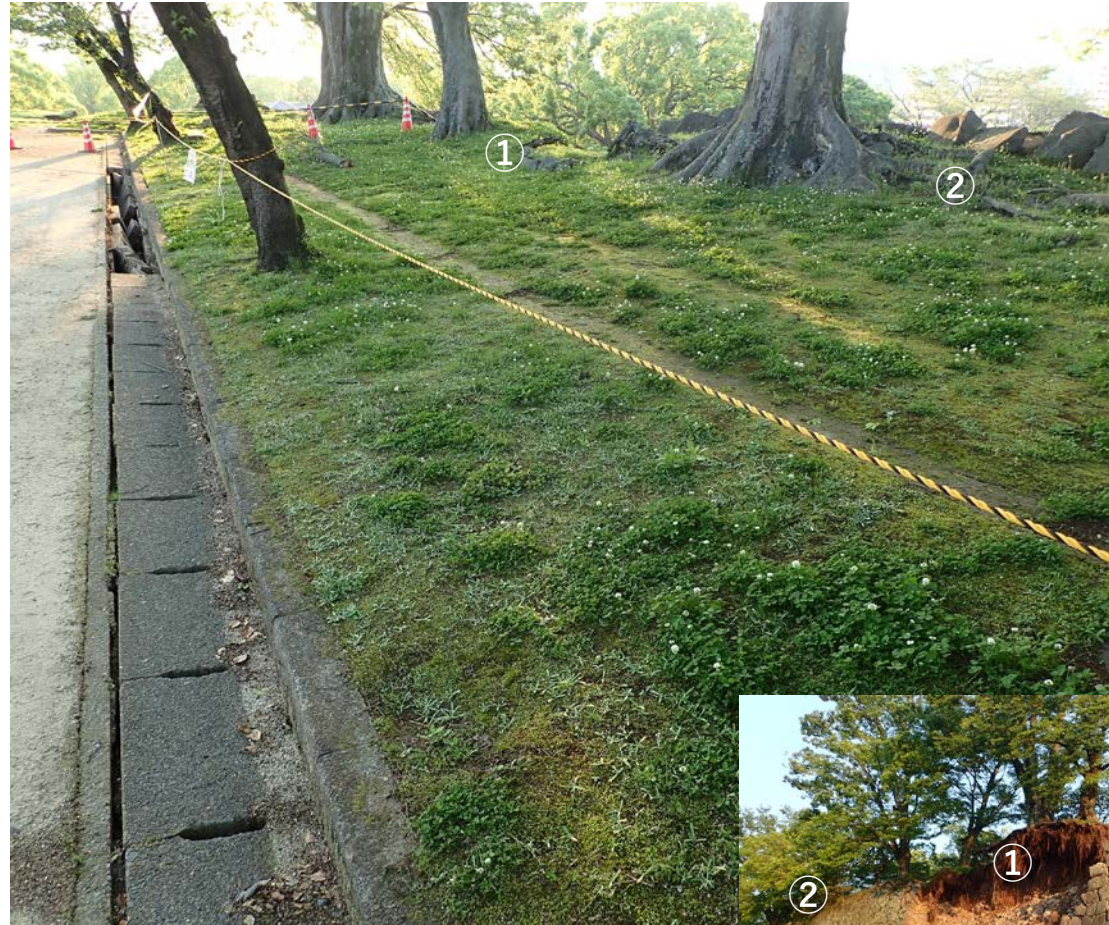
## 百間石垣の背面地盤

百間石垣の背面地盤では、石積みと地盤の相互作用を見て取れます。崩壊石垣①の背面地盤では、地表に石垣と平行な亀裂が複数生じ、側溝の蓋は軒並み落下していました。石垣の崩壊に伴って地盤内部にすべりを生じている可能性もあります。

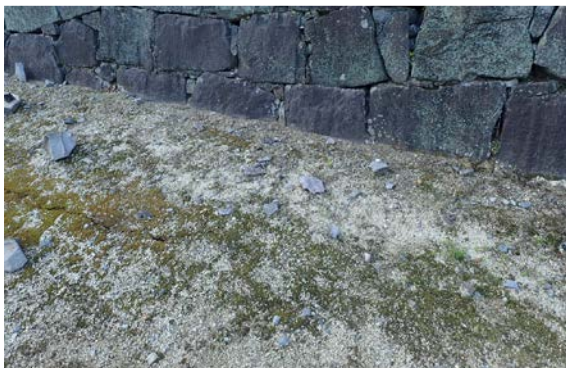
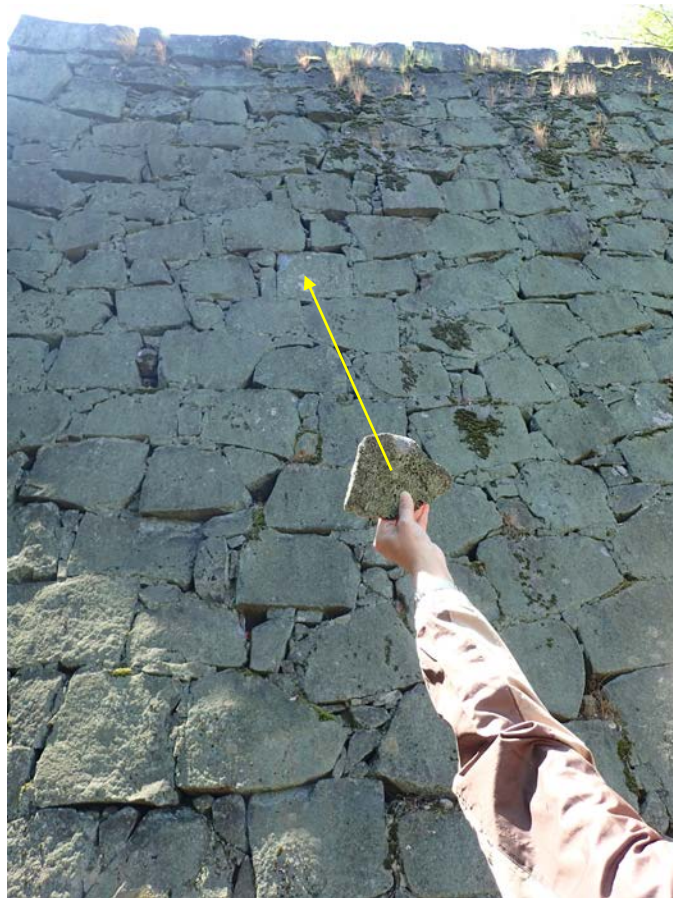
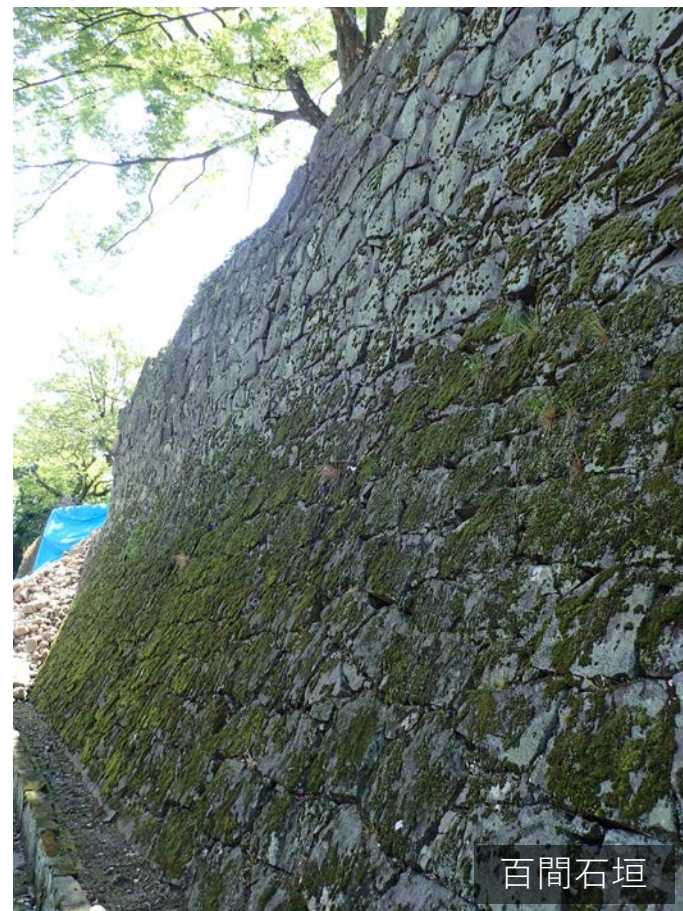
百間石垣

崩壊を免れた石垣でも近くに石材の小片が無数に落下していました（左写真）。新鮮な断面をもつ欠片は地震時の繰返し载荷により平石が欠けて落下したものです。間詰石の欠落により平石間の荷重伝達機構が変化している可能性があります。百間石垣でも崩壊箇所の周辺では天端付近に明確な腹見出しが確認されました（右写真）。

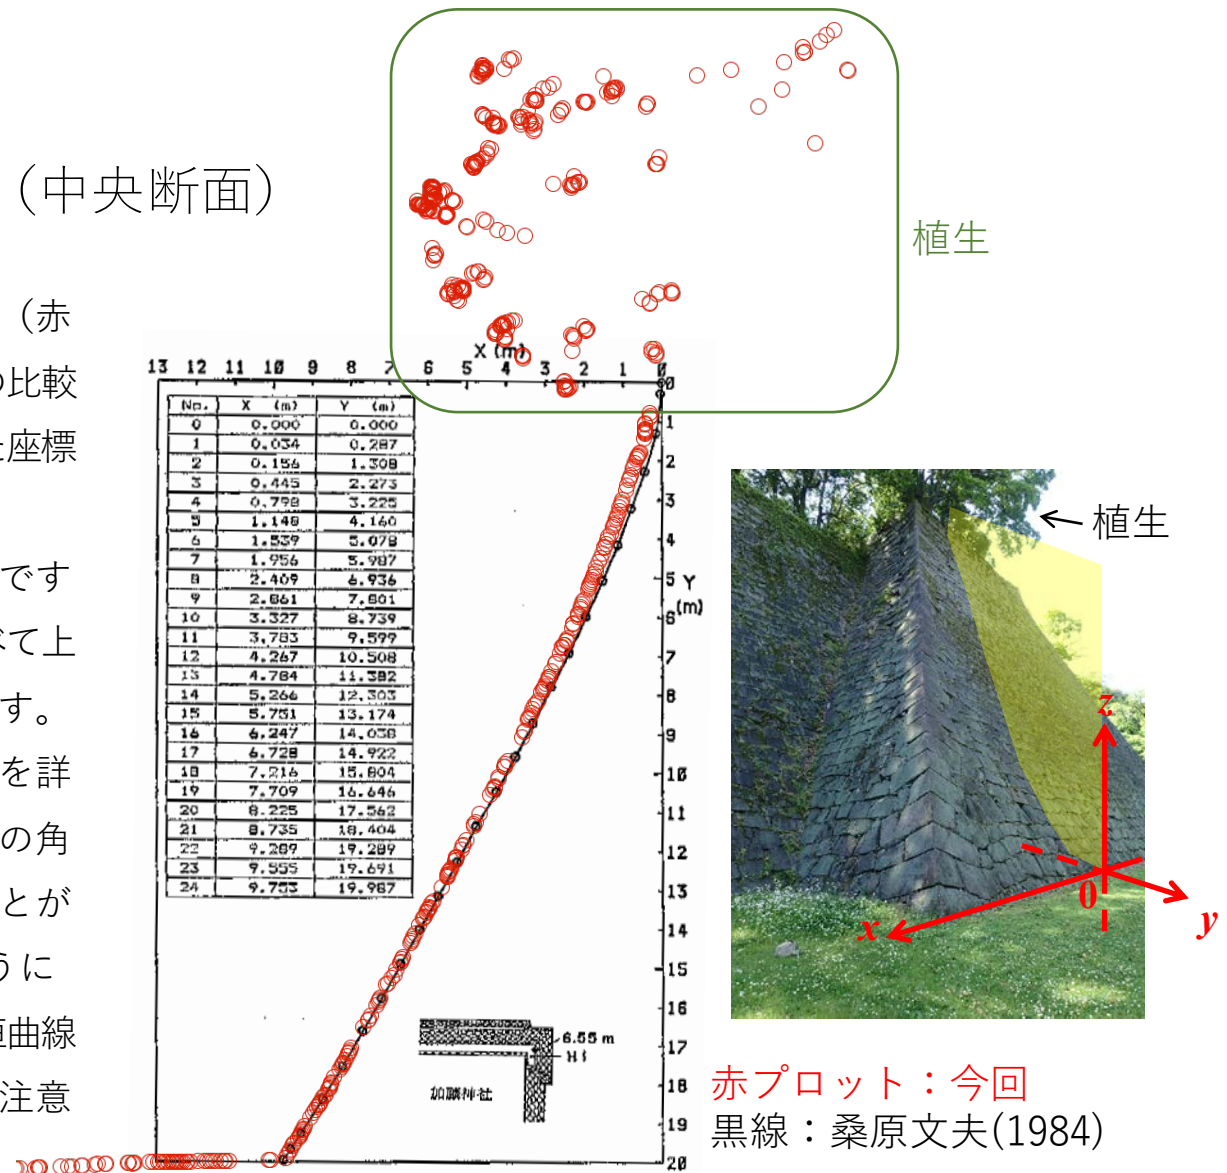
櫓方三階櫓東石垣：

右図は計測により得た石垣中央の法面形状（赤プロット）と桑原（1984）による計測結果の比較です。なお、図中のX、Y軸は桑原が設定した座標軸で単位はmです。

地震後の石垣法面は滑らかなに反った形状ですが、桑原（1984）が計測した石垣形状に比べて上部がやや外側に位置していることがわかります。

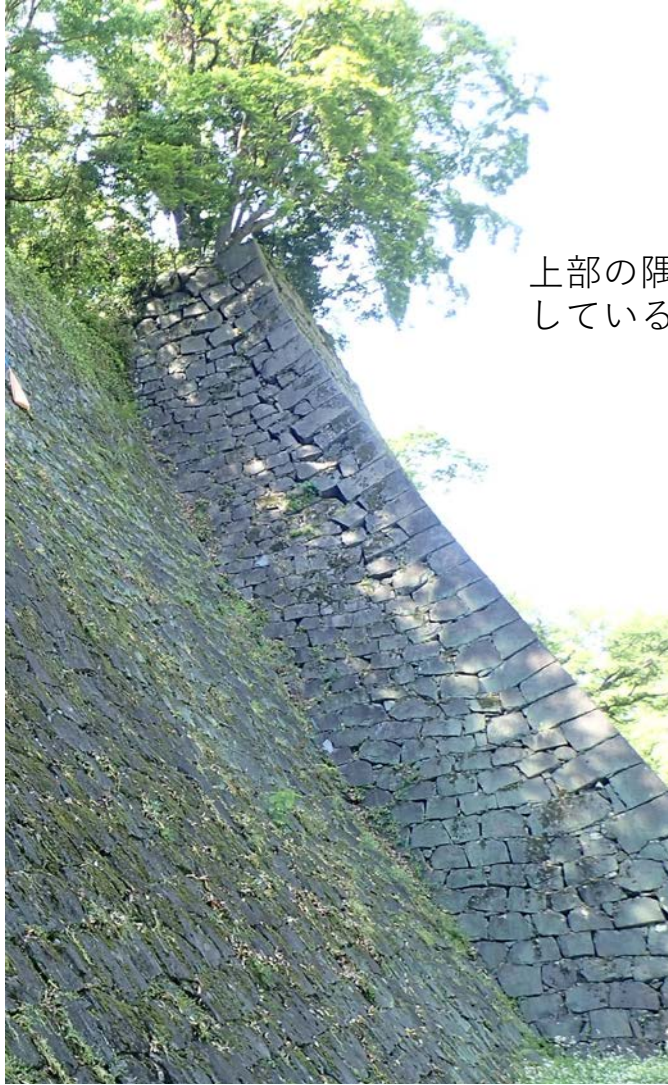
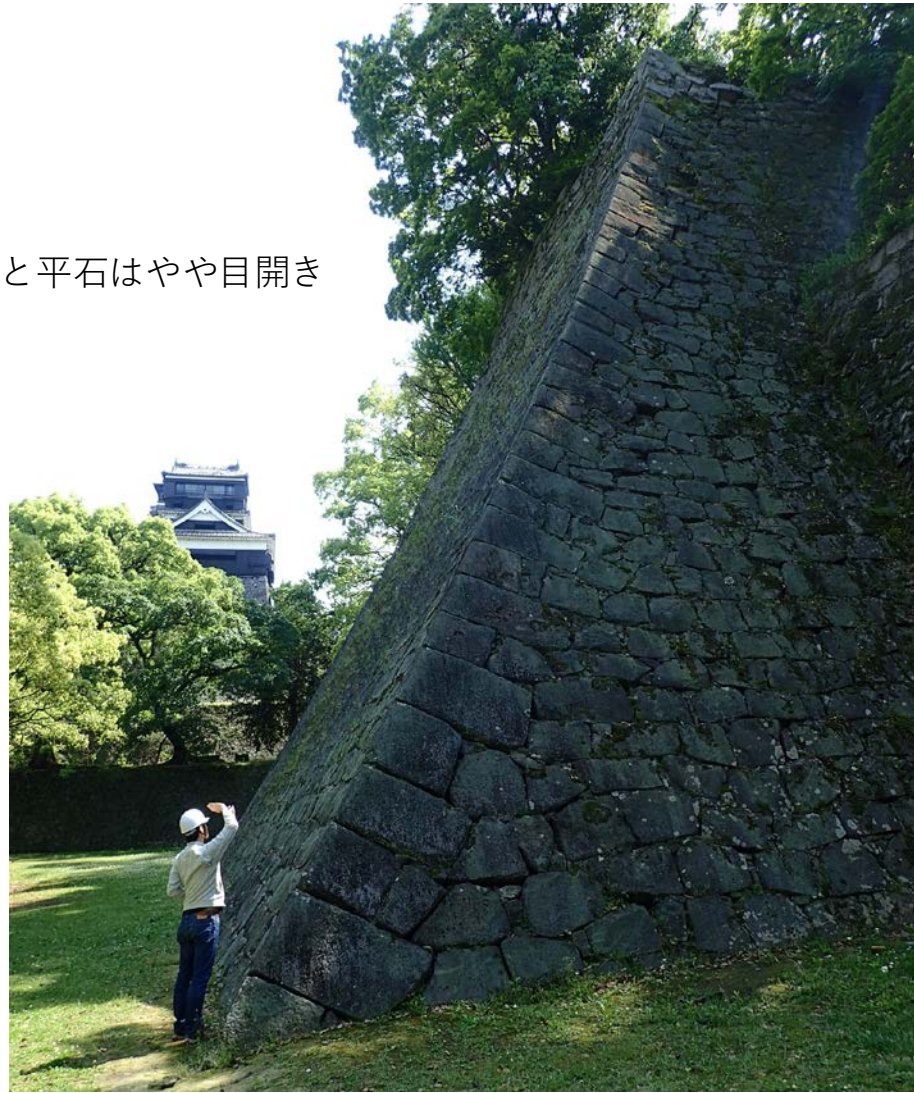
## 櫓方三階櫓東石垣：側面から見たようす

この結果を得て、改めて現地での記録写真を詳しく観察すると、石垣の両側方において上部の角石と平石の間に幾らか目開きを生じていることがわかりました（次頁の2枚の写真）。このように2016年熊本地震前の計測値や建設当時の石垣曲線の記録と比較することにより、石垣の変状を注意深く特定していくことが極めて重要です。

上部の隅石と平石はやや目開き  
している

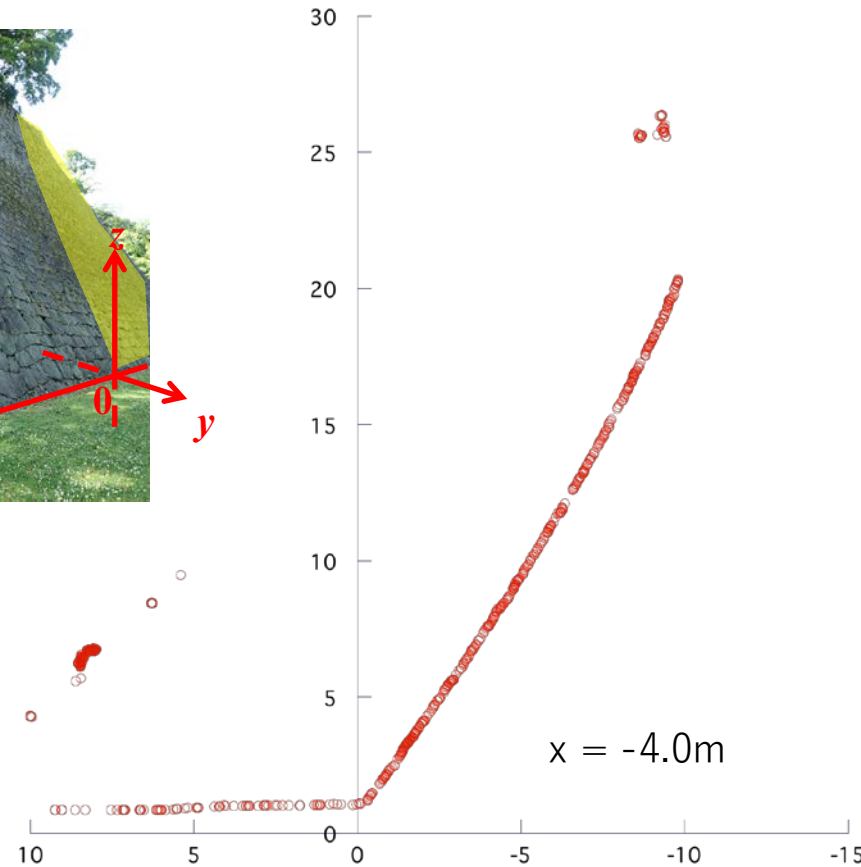
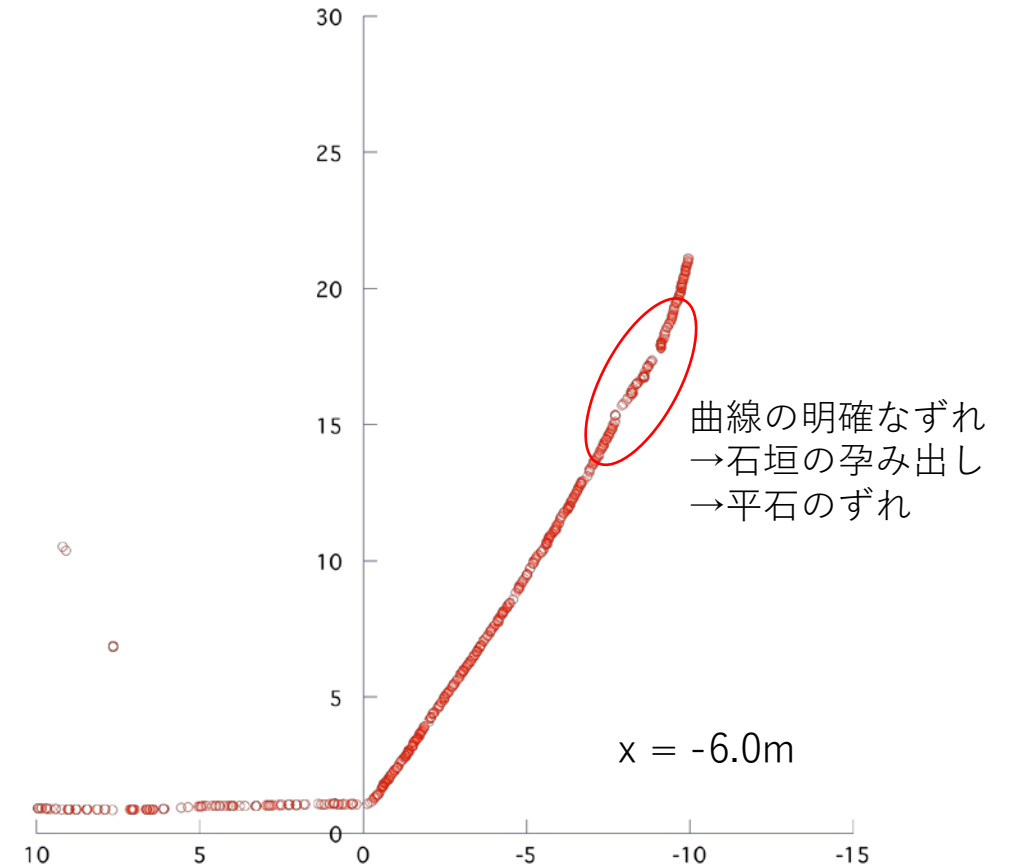
## 櫓方三階櫓東石垣：断面ごとの石垣形状 | $x < 0\text{m}$ (向かって右側)

右側の法面においても地震前の計測値は得ていません。しかし、中央から6mの位置の断面（右図）では石垣勾配が上部で明確に不連続になっていることがわかりました。この歪みが地震による影響であるか慎重に議論する必要がありますが、少なくとも築造当初の形状からは何らかの変状が生じているものと予想されます。

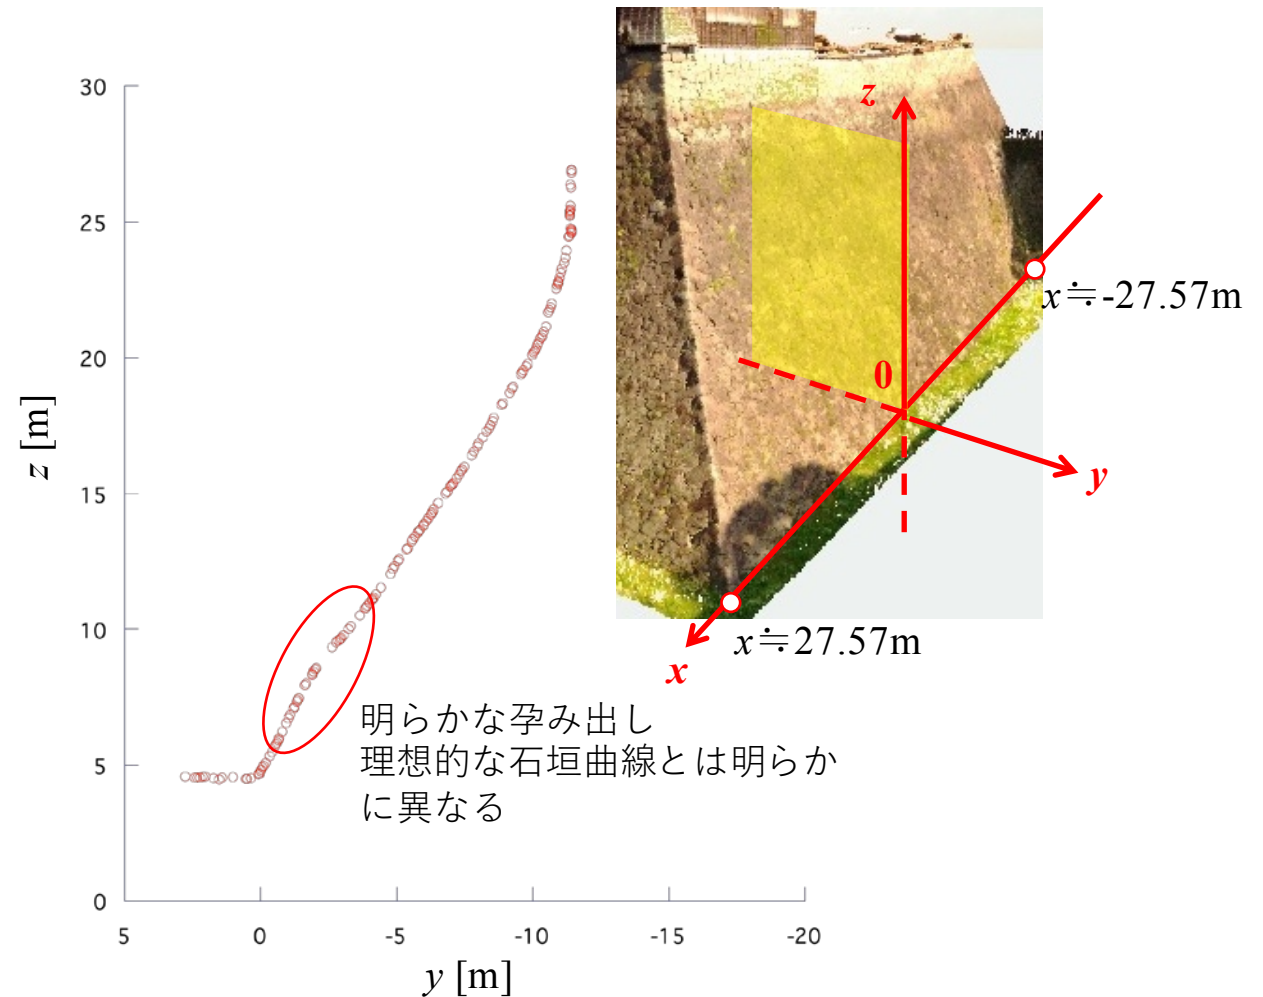
## 宇土櫓西石垣：断面ごとの石垣形状 | $x=0.0\text{m}$ （中央の断面）

右図は宇土櫓西石垣の中央の断面の石垣形状です。城郭石垣は法尻から直線的に打ち出し、天端で鉛直になるよう徐々に反りを持たせて構築されますが、計測では下部が不自然にふくらんだ石垣形状が得られました。

地震前からこのような石垣形状であったか、力学的な観点から見た補修の必要性、上部構造物（宇土櫓）の存在下での石垣補修の可能性といった点について、今後、精査していくことが必要になるでしょう。

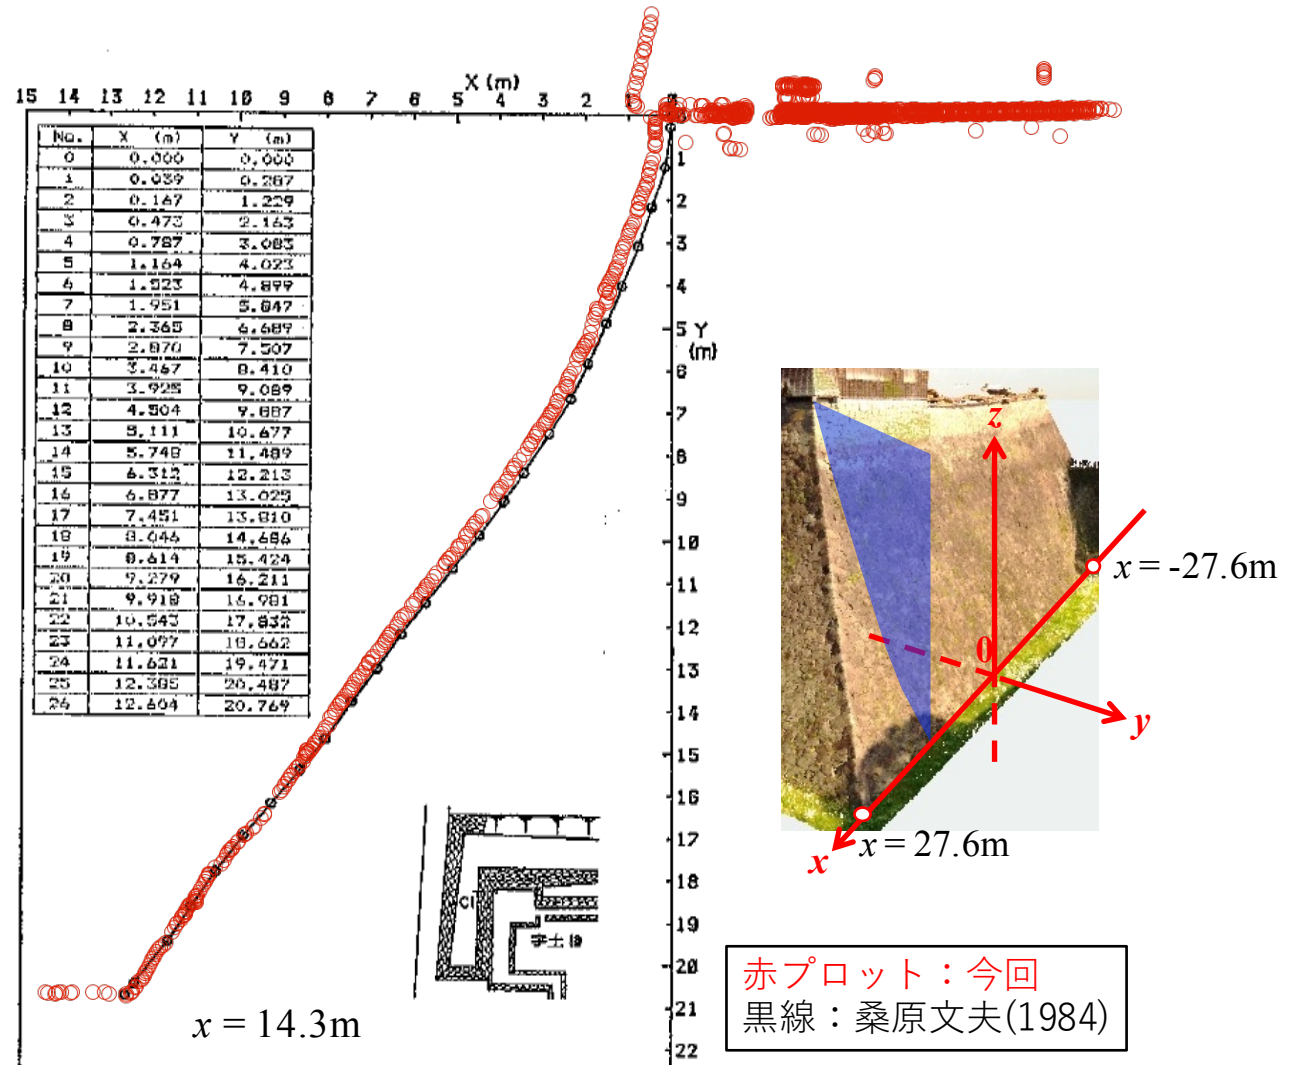
## 宇土櫓西石垣：断面ごとの石垣形状 | $x > 13.3\text{m}$ (櫓北西角の計測線)

この断面での地震後の石垣形状と桑原 (1984) の計測値の比較が右図です。地震後の石垣は全体的に外側に変形しており、その勾配は法尻 (下端) から不連続に変化していることがわかります。天端の外向き変位量は約  $60\text{cm}$  です。

北向きの測線や計測値が存在する他の石垣についても分析を進めるとともに、力学的安定性や補修の必要性について議論していくつもりです。
