# 平成28年（2016年）熊本地震 石積構造物を中心とした調査・分析結果 その1：熊本城の石垣の被害

## 調査の概要

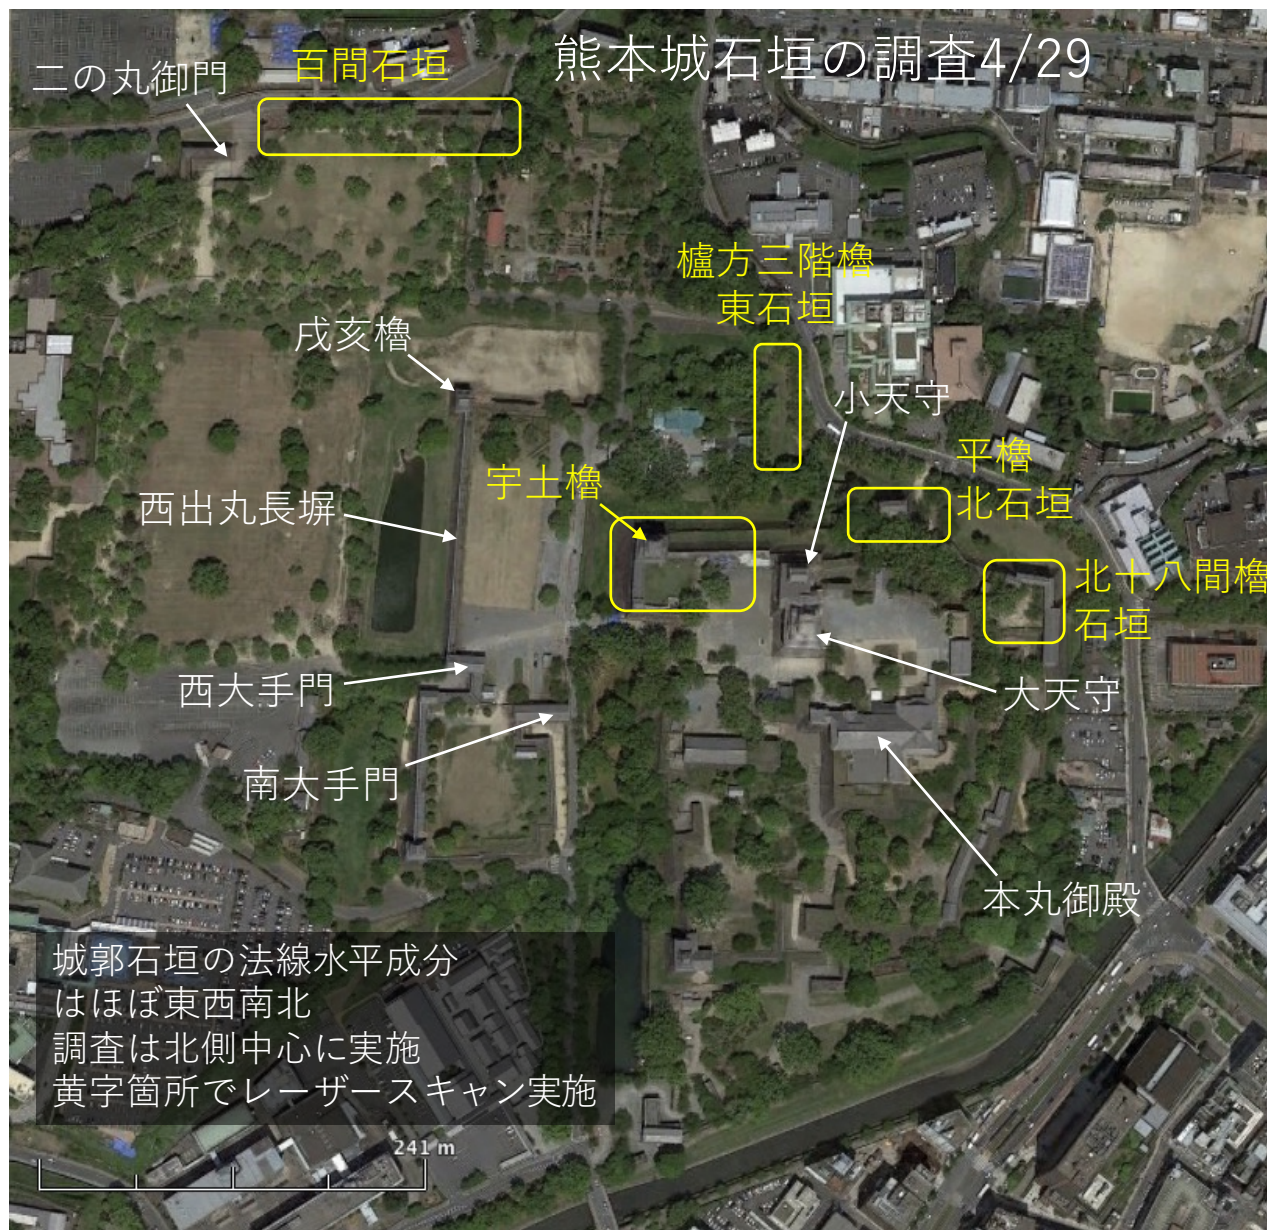
熊本城石垣の崩壊箇所は右図に示す通りです。4/14前震で発生した崩壊は6箇所程度で、崩壊の程度も比較的軽かったようですが、4/16本震では崩壊箇所が顕著に増加し、崩壊の程度も壊滅的でした。

残存する石垣についても目視調査で明確な孕み出しが確認された石垣が多数あります。これらについては現状把握を進めるとともに、地震前の調査・点検データや石垣の伝統的な形状曲線との比較、地盤力学的な考察により力学的安定性の把握を試み、補修の必要性を明らかにすることが重要と考えます。

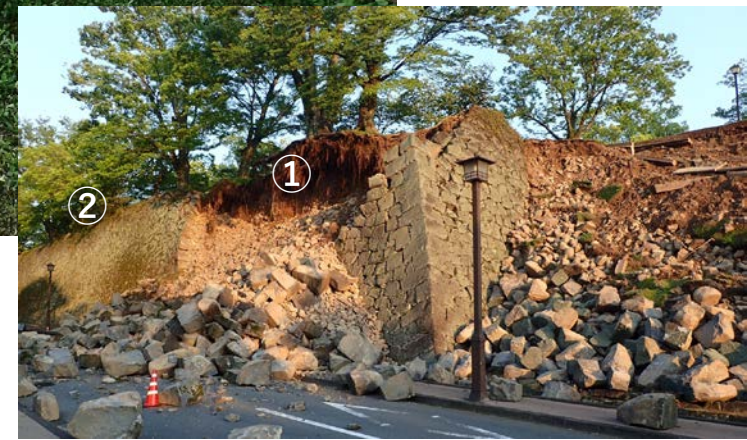
百間石垣の背面地盤では、石積みと地盤の相互作用を見て取れます。崩壊石垣①の背面地盤では、地表に石垣と平行な亀裂が複数生じ、側溝の蓋は軒並み落下していました。石垣の崩壊に伴って地盤内部にすべりを生じている可能性もあります。

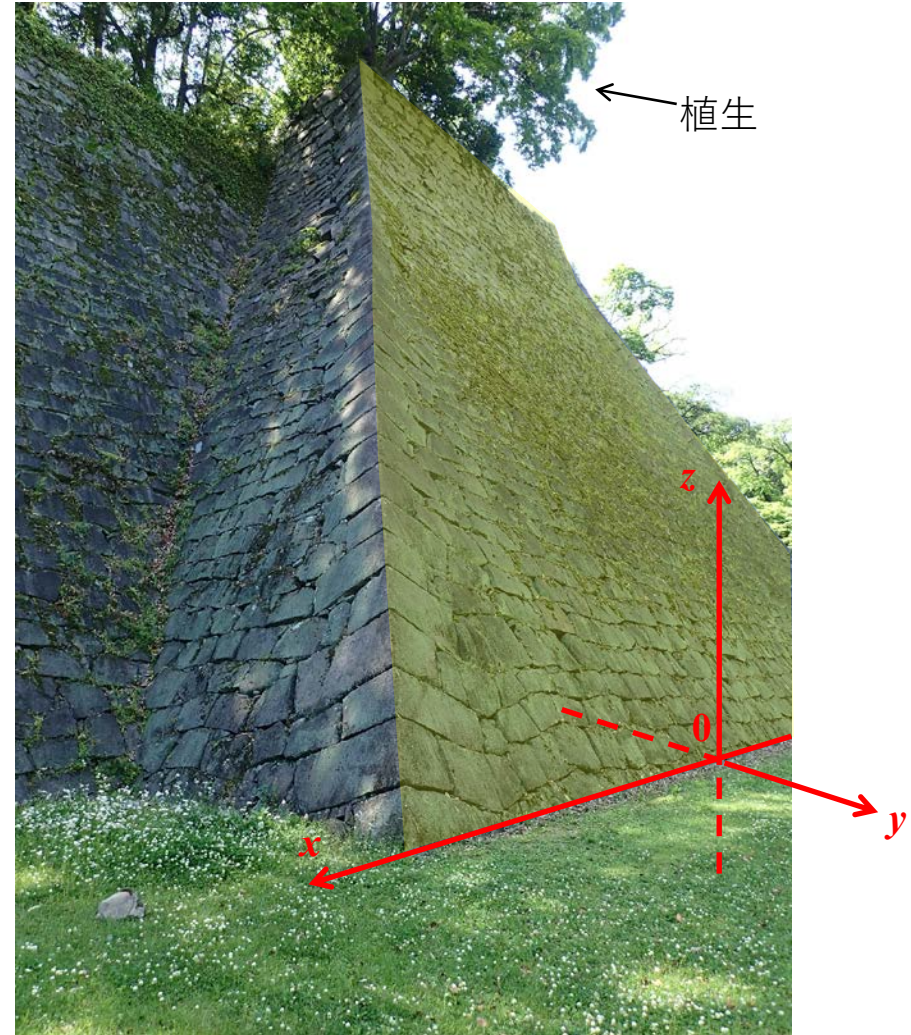
断面ごとの石垣形状 |  $x=0.0\text{m}$  (中央断面)

右図は計測により得た石垣中央の法面形状（赤プロット）と桑原（1984）による計測結果の比較です。なお、図中のX、Y軸は桑原が設定した座標軸で単位はmです。

地震後の石垣法面は滑らかなに反った形状ですが、桑原（1984）が計測した石垣形状に比べて上部がやや外側に位置していることがわかります。

この結果を得て、改めて現地での記録写真を詳しく観察すると、石垣の両側方において上部の角石と平石の間に幾らか目開きを生じていることがわかりました（次頁の2枚の写真）。このように2016年熊本地震前の計測値や建設当時の石垣曲線の記録と比較することにより、石垣の変状を注意深く特定していくことが極めて重要です。

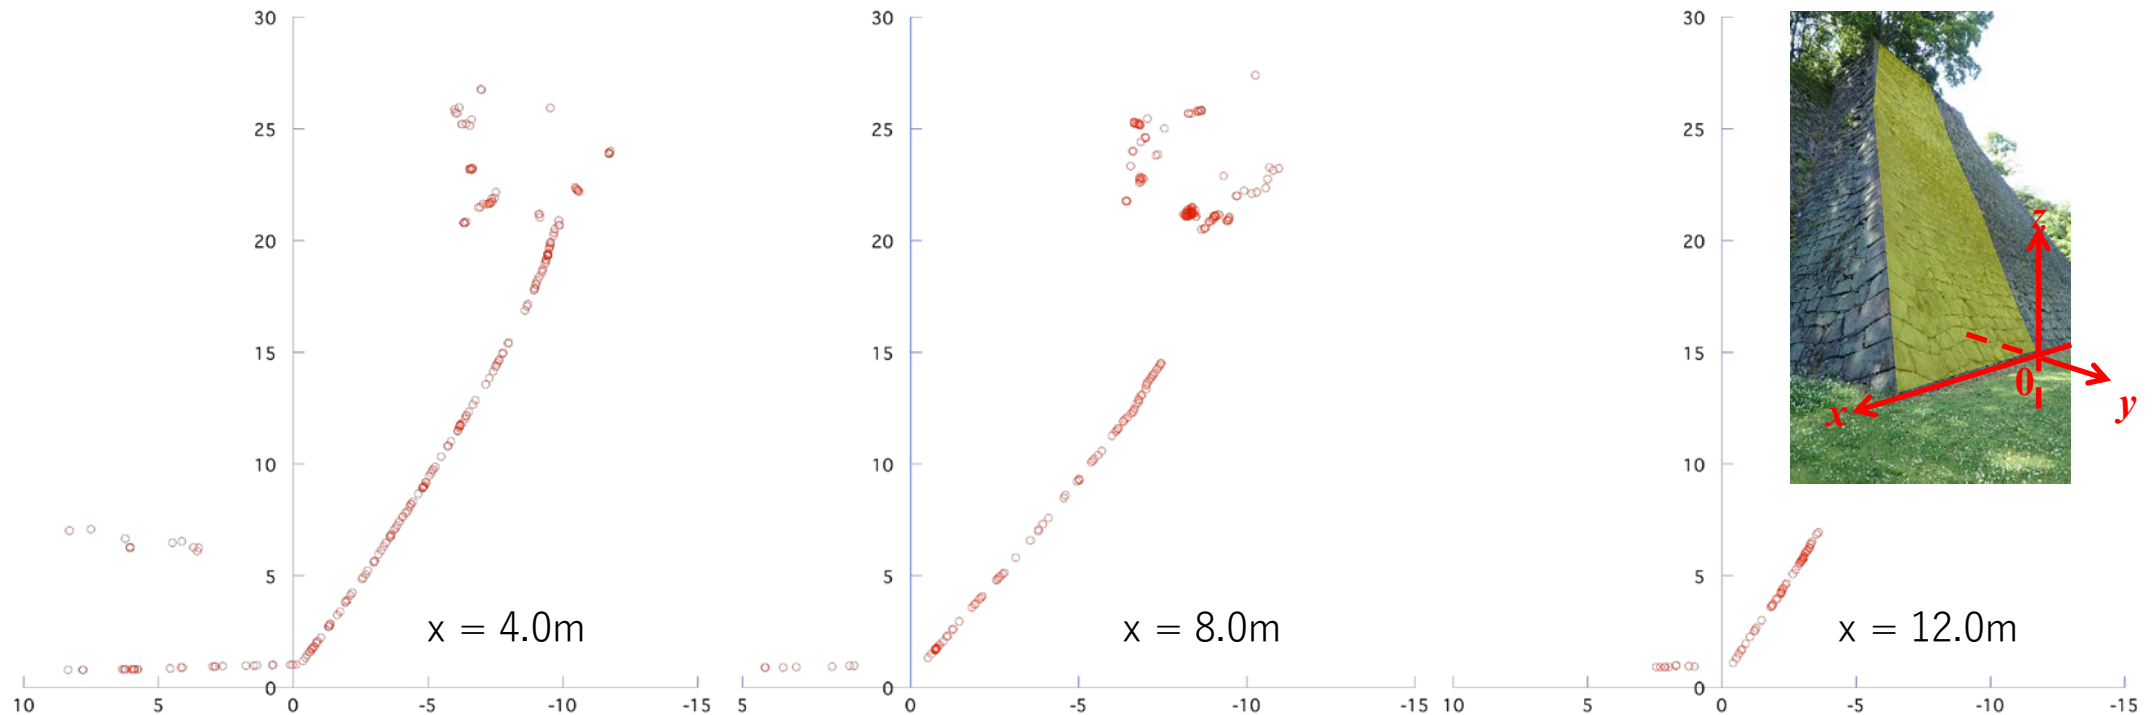
櫓方三階櫓東石垣：  
断面ごとの石垣形状 |  $x > 0\text{m}$  (向かって左側)

限られた測点を一測線ずつ計測する従前の測量に対して、3Dレーザースキャンは一回の計測で法面全面の座標を取得でき、あらゆる断面の石垣形状を求めることができます。上図は櫓方三階櫓東石垣の左側の法面の形状です。いずれも滑らかな形状が得られましたが、地震前の計測値が無いため変状を特定するには至っていません。今後、伝統的な石垣曲線との比較により変状の有無や程度を分析していく予定です。

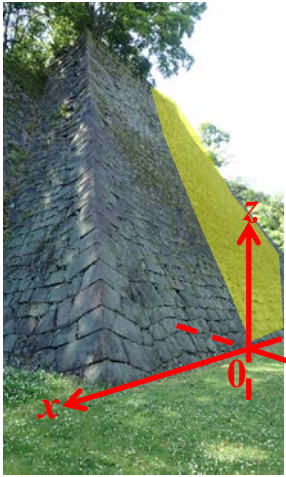
## 櫓方三階櫓東石垣：断面ごとの石垣形状 | $x < 0\text{m}$ (向かって右側)

右側の法面においても地震前の計測値は得ていません。しかし、中央から6mの位置の断面（右図）では石垣勾配が上部で明確に不連続になっていることがわかりました。この歪みが地震による影響であるか慎重に議論する必要がありますが、少なくとも築造当初の形状からは何らかの変状が生じているものと予想されます。

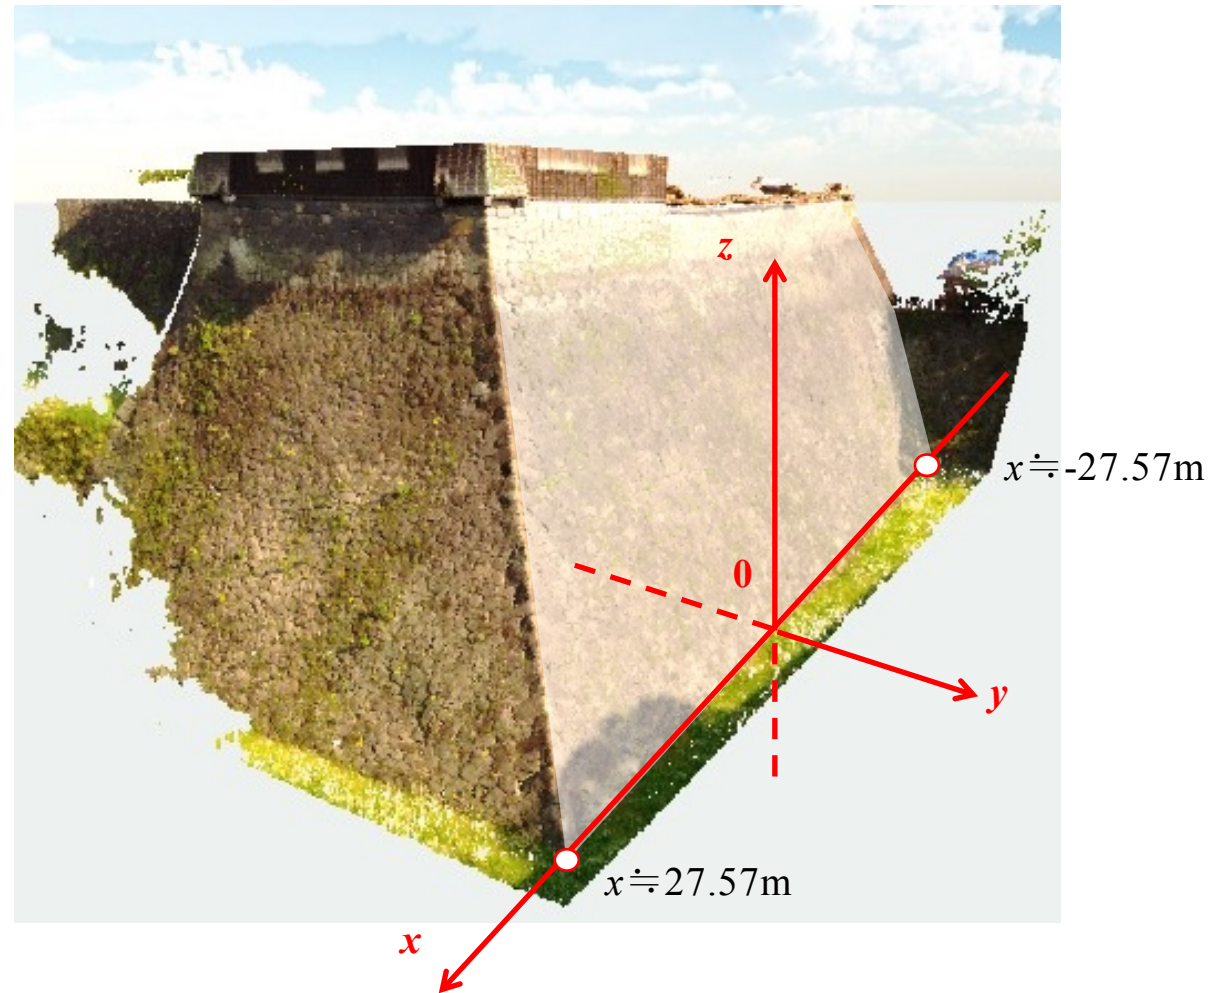
## 宇土櫓西石垣：断面ごとの石垣形状 | $x=0.0\text{m}$ （中央の断面）

右図は宇土櫓西石垣の中央の断面の石垣形状です。城郭石垣は法尻から直線的に打ち出し、天端で鉛直になるよう徐々に反りを持たせて構築されますが、計測では下部が不自然にふくらんだ石垣形状が得られました。
